REPUBLIKA SRPSKA
VLADA
MINISTARSTVO UNUTRAŠNJIH POSLOVA
POLICIJSKA UPRAVA BANJA LUKA
POLICIJSKA STANICA KOTOR VAROŠ

Zapisnik o uvidaju

Dana 06. 05. 2020. godine, u 19:20 časova, dogodila se saobraćajna nezgoda u kojoj je nastupila laka tjelesna povreda, na magistralnom putu M2 - 505, dionica puta Kotor Varoš – Mitrovići, mjesto Sokoline, opština Kotor Varoš.

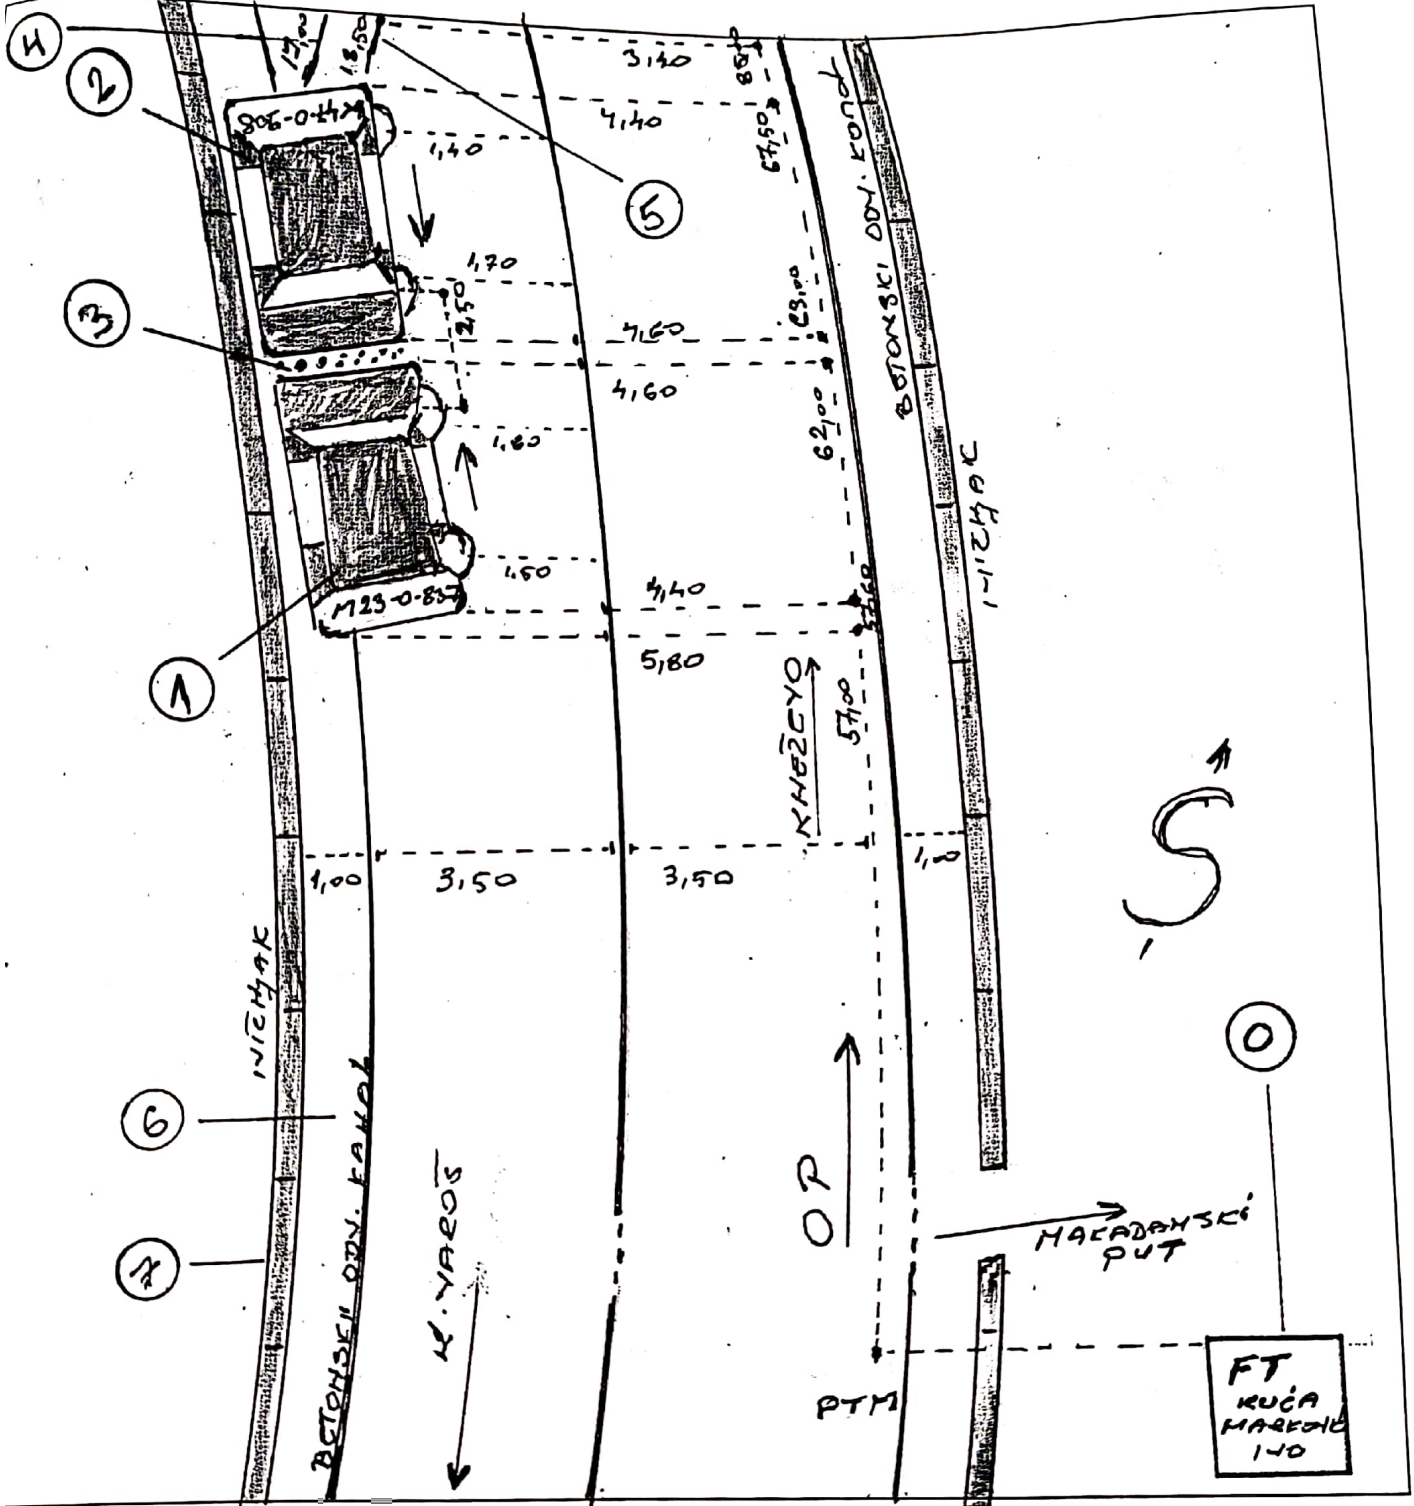
Скица лица мјеста

Za fiksnu tačku (FT) uzeta je sjeverna strana objekta porodične kuće Ive Marković (lijeva strana gledano sa kolovoza), koja se nalazi uz desnu ivicu kolovoza gledano u smjeru Kneževa. Fiksna tačka je obilježena brojem "0" (nula). Iz fiksne tačke je na desnu ivicu kolovoza magistralnog puta M2 505, gledano u smjeru Kneževa, izvedena početna tačka mjerenja (PTM).

Od početne tačke mjerenja, ivicom kolovoza u smjeru Kneževa, izveden je orjentirni pravac (OP).
Od početne tačke mjerenja, OP, izvršena su mjerenja metodom mjerenja u nizu.

Brojem "1" (jedan) obilježeno je TV-o marke "VOLKSWAGEN CADDY SDI 9 KV",
registarskih oznaka M23O837.

Brojem "2" (dva) obilježen je PA marke "NISSAN - T32", registarskih oznaka K47O908.

Bojem "3" (tri) obilježena je koncentracija traga - otpali sitni dijelovi plastike sa vozila.

Brojem "4" (četiri) obilježen je trag kočenja desnih točkova PA marke "NISSAN - T32",
registarskih oznaka K47O908.

Brojem "5" (pet) obilježen je trag kočenja lijevih točkova PA marke "NISSAN - T32",
registarskih oznaka K47O908.

Brojem "6" (šest) obilježen je izgrađeni rigol za odvod oborinskih voda.

Brojem "7" (sedam) obilježeni su betonski ivičnjaci.

0 - фиксна тачка	3 KONG. PLASTIČ. BET. ODV. KANAL	9	12
17 M23-0-837	4 D. TRAG KUĆE	10	13
2 PAK 47-0-908	5 L. TRAG KUĆE	11	14
